研究者より①「災害拠点建物の地震被害」

首都圏レジリエンスプロジェクト
Tokyo Metropolitan Resilience Project

平成30年度 第3回防災シンポジウム 「災害拠点となる建築物に求められる耐震性能」 2018.12.05

被害事例：1981年以前に設計された耐震補強建築物

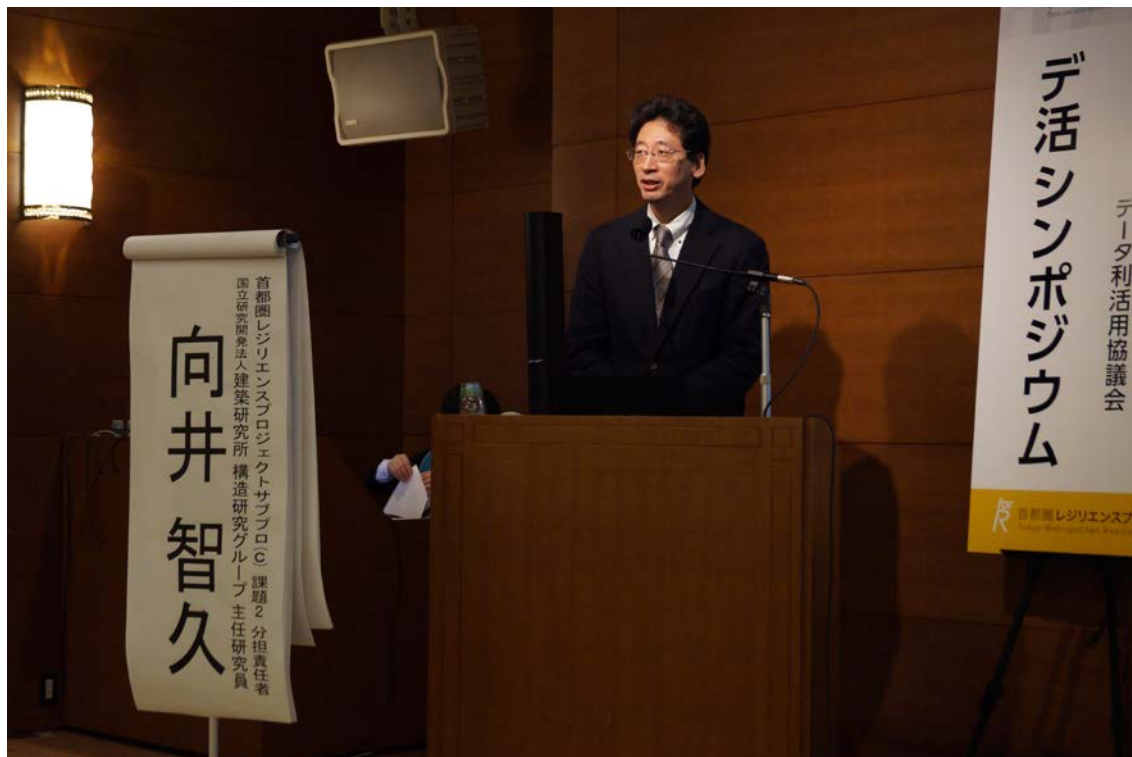
また、旧耐震基準となる1981年以前に設計され、地震が来る前に耐震補強が間に合った3階建ての庁舎についても詳しく説明しました。地中の杭が損傷し、上部構造が傾斜してしまった事例で、「この建物の内部の構造部材を全て調査し、ひび割れの幅などを技術者が1本1本調べた結果、中破という被災度が出ました」（向井氏）。さらに建物がやや傾いているようだというので、建物管理者の方で3カ所の杭基礎部分を掘り出し建屋全体の傾斜を測量した結果、杭頭部分が一部損傷しており、建屋が北側に傾斜、さらに西側にやや傾斜という結果が出たということです。

3D レーザースキャナーでも損傷度調査を行いました。この建屋は基礎の部分が壊れていることがあらかじめ分かっていたので、重機も使い、最後は手掘りできれいに掘り出し、14カ所を調査しました。東西方向については西側が5cmほど沈下し、杭自体は6%ぐらい傾斜し、南北方向については北側が17cmほど沈下し、杭自体は南側に傾斜していることが分かったそうです。

・耐震補強された庁舎で杭が損傷した事例：杭の損傷により上部構造物の傾斜を確認

1980年3階建て庁舎（2012年補強）
上部構造の被災度：中破
傾斜したまま使用，取壊し済み
