## 「災害拠点建物の安全度即時評価および継続使用性即時判定について」

楠 浩一（サブプロ（c）課題2 分担責任者／東京大学地震研究所 教授）

平成30年度 第3回平野シナリオコンテスト 「災害被災による建物に与えられる影響性」 2018.12.08

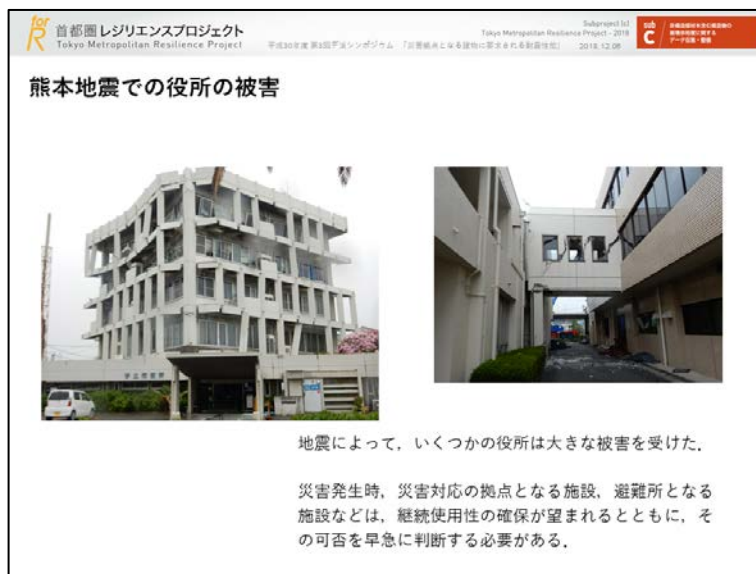
今までは構造体ばかりを調査して判断してきましたが、東日本大震災や熊本地震では、非構造部材の被害により、結果的に取り壊されたり、継続使用できなくなった例がたくさんありました（図表1）。そのようなことから、これからは構
