第2部 デ活およびプロジェクトにおける本年度の成果と注目研究 サブプロc「非構造部材を含む崩壊余裕度に関するデータ収集・整備」

(講演者) 西谷 章 (防災科研 首都圏レジリエンスプロジェクトサブプロc統括/
早稲田大学 教授)

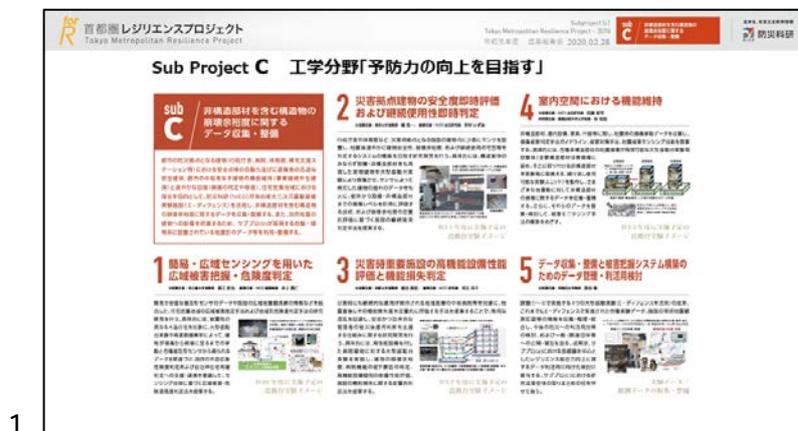
1

サブプロcのタイトルは「予防力の向上を目指す」で、課題が五つあります(図表1)。最大の目的は、三木市にある通称 E-ディフェンスという世界最大の振動台を有効活用し、4種類の実物大の建物で、なるべく現実に近い状況を想定した実験を行い、壊れるときにどのようなデータが取れるかを把握することで、今後このようなデータが取れたら壊れる寸前である、このようなデータが取れているならまだまだ使えるということをはっきりとすることです。5年あるうちの2年目、3年目、4年目、5年目に実験を行います。今年は3年目が終わったので、二つの実験が終わっています。

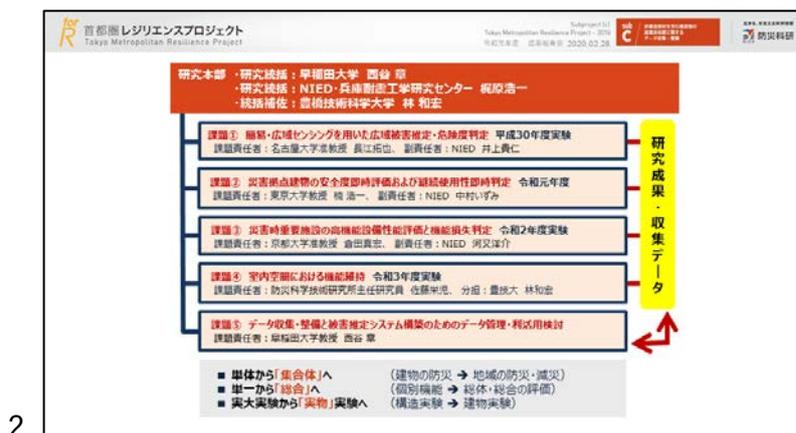
課題1「簡易・広域センシングを用いた広域被害推定・危険度判定」では、木造密集地に建っている3階建ての木造建物の実験を2年目に行いました(図表2)。

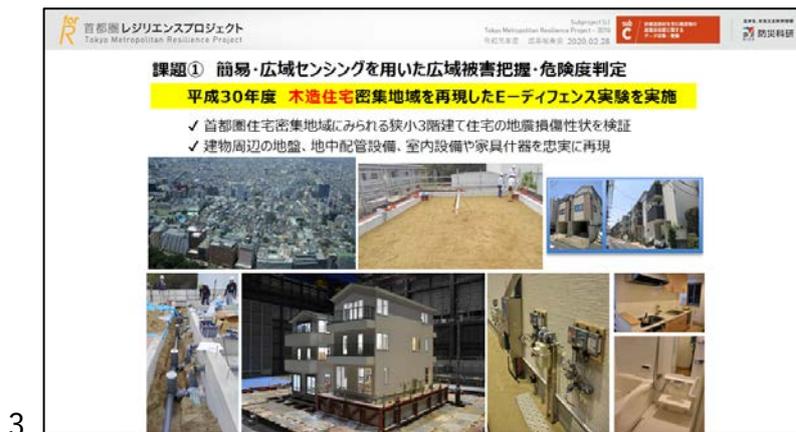
図表 3は、木造 3 階建ての実験の様子です。片方は基礎もしっかりつくりました。実際の建物は、土の基礎の上にコンクリートの基礎があり、その上に載っています。それを再現したため、片方は少し高めになっています。図表 4は建物内部の写真です。

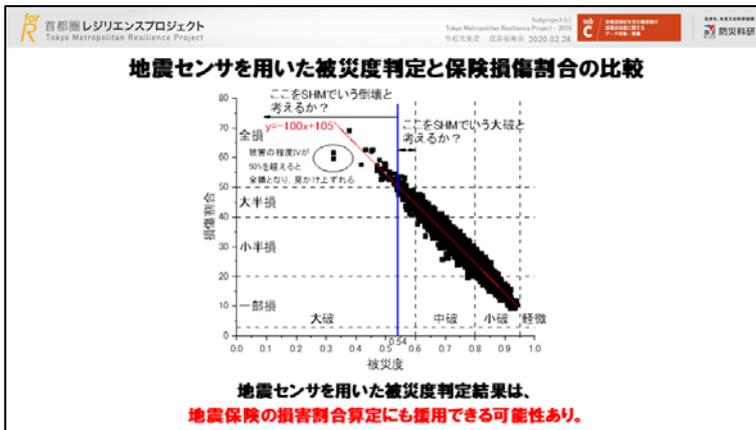
10

図表 10は、大破、中破、小破、軽微が横軸になっています。これは構造技術者の判断基準です。縦軸の一部損、小半損、大半損、全損は、保険会社等の判定基準です。構造技術者の大破、中破、小破という判断が、保険の判断とほぼ対応しています。つまり、横軸のようなデータを構造技術者が保険会社に与えれば、保険会社はそれを地震保険の損害割合判定に援用して、現地に行かなくても縦軸の判断が可能になるのではないかとことを表しています。

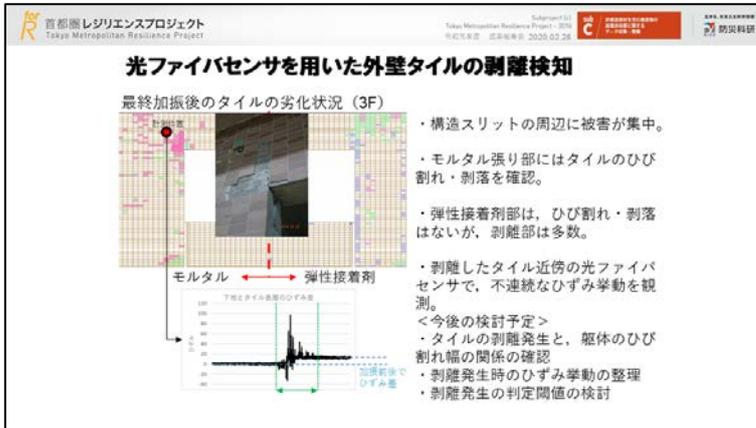
11

光ファイバーセンサーを用いたタイルの落ち方の検証も行っています(図表 11)。
